P00\_3 / 14.11.2021

## Escalera y Planitud suelo / 05.11.2021

Instalaciones 2 / 20.09.2021

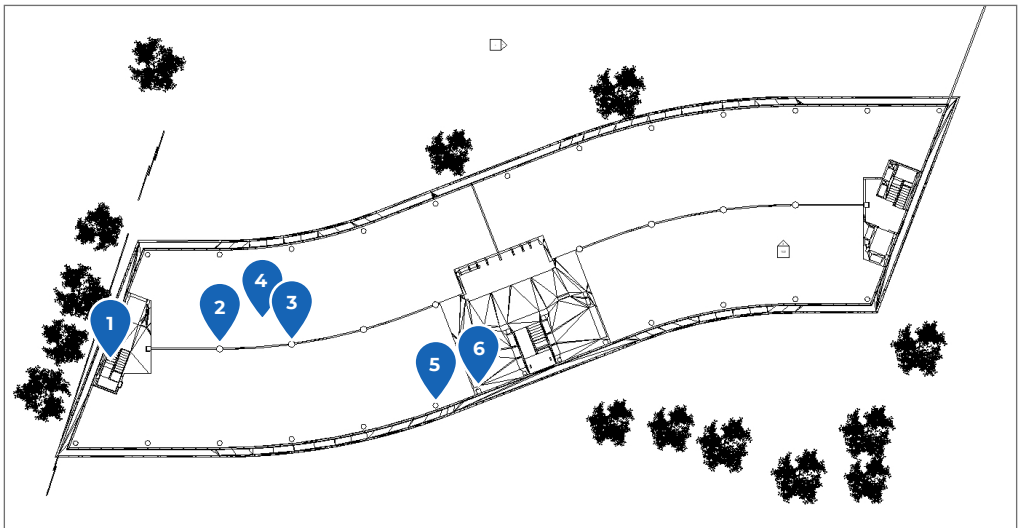
## Desviaciones detectadas (6)

| # | 1 | 2 | 3 | 4 | 5 | 6 |
| ID | P2_0013 | P2_0086 | P2_0016 | P2_0030 | P2_0031 | P2_0032 |
| Tipo | IfcStair | IfcFloor | IfcColumn | IfcColumn | IfcColumn | IfcColumn |
| % de Similitud | 91.8 % | 63,7 % | 95 % | 58,3 % | 99.8 % | 78.2 % |

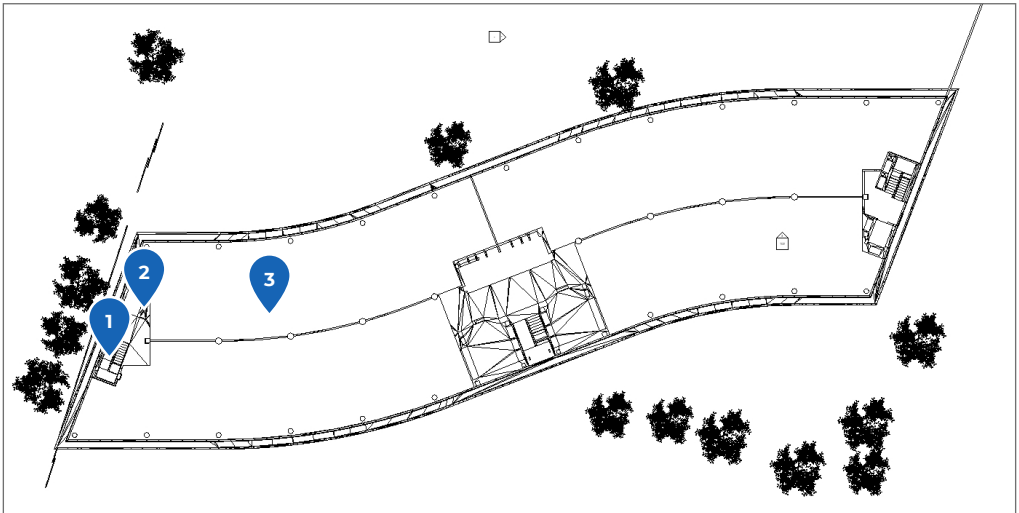
### Desviaciones detectadas (3)

| # | 1 | 2 | 3 |
| ID | P2_0013 | P2_0014 | P2_0086 |
| Tipo | IfcStair | IfcStair | IfcFloor |
| % de Similitud | 78.9 % | 89 % | 63,7 % |

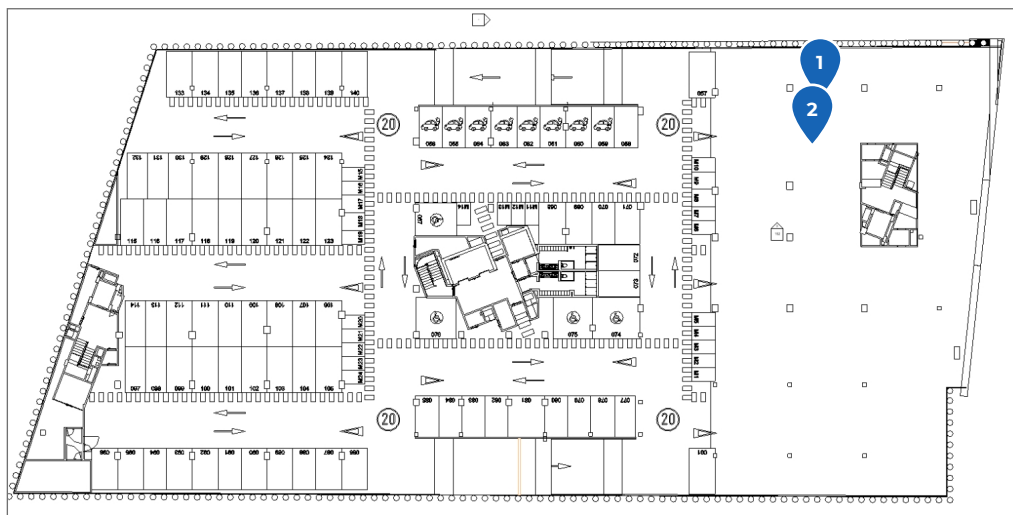
Desviaciones detectadas (2)

| # | 1 | 2 |
| ID | P1_0103 | P1_0105 |
| Tipo | IfcElectric Distribution Board | IfcElectric Distribution Board |
| % de Similitud | 89,7 % | 86,1 % |
