Sobre el proyecto

-Ubicación: Madrid, España
-Industria: Edificación, Edificio de oficinas

-Fase de obra: Sobre rasante - Estructura
-Método de captura de datos: iPad-Pro (Sitescape)

Resultado de la 1ª INSPECCIÓN

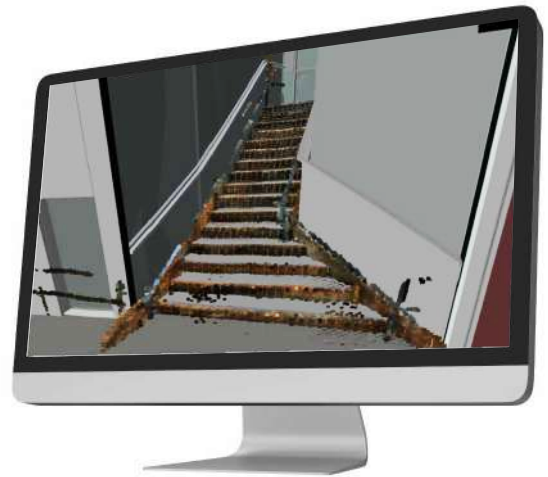
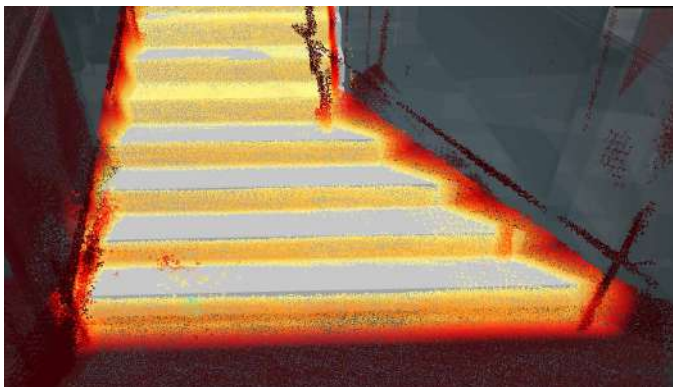
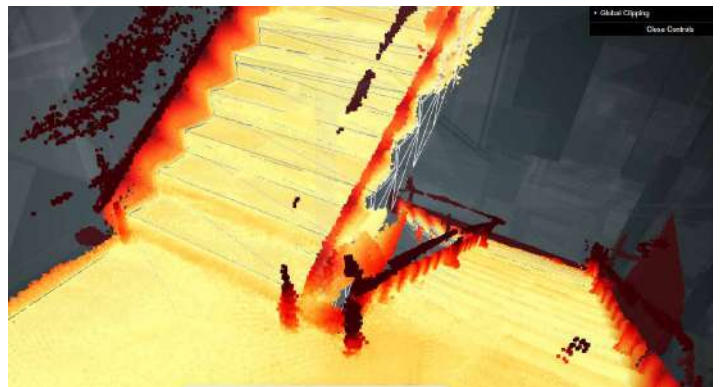
La primera inspección se realizó en las escaleras de la torre de acceso central del proyecto, entre el primer y segundo piso. Al momento de la operación el concreto del elemento no estaba completamente vertido. Así, el sistema pudo confirmar la alineación del encofrado sobre el elemento construido y la parte restante a verter.

El sistema ha hecho una muy buena comparación de las escaleras en encofrado, sin haber terminado de verter todo el hormigón. De hecho, es evidente que los bordes de los escalones se detectan como parte del encofrado y no del modelo. Además el hormigón ya vertido está perfectamente plano

Algo similar sucede en las esquinas laterales de las escaleras, donde podemos observar que la mayor diferencia entre la nube de puntos y el modelo está en los elementos de encofrado que sobresalen, sin embargo el porcentaje estimado está dentro de la tolerancia (lo que llamamos "Porcentaje de Similitud"), es de alrededor del 97%

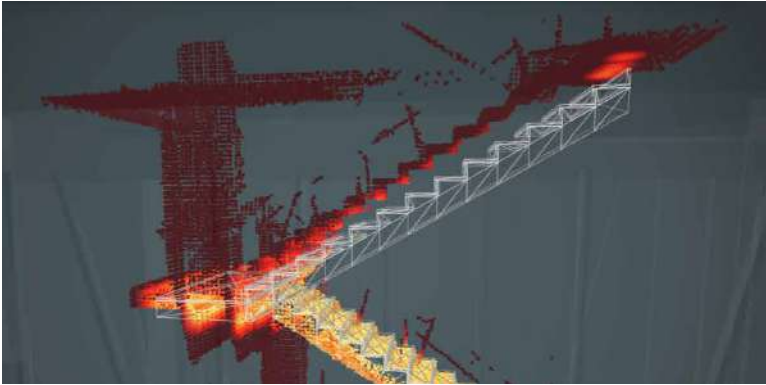
El segundo tramo de la escalera tiene una inclinación superior a la del modelo. Su área más alejada representaría un costo extra de 1.14m³ de concreto

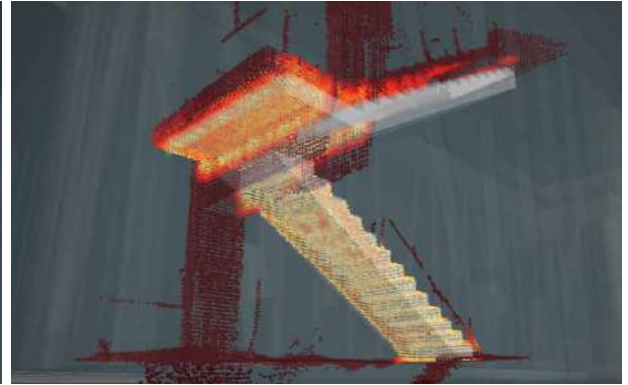
El elemento tiene un 61% de similitud (puntos dentro de nuestros valores de tolerancia) con el elemento proyectado en el modelo

Dado que en las dos inspecciones de elementos similares fue necesario el uso de encofrado, se concluyó que en el caso de la segunda inspección, cuando la operación se realizó después del vertido, se produjeron desviaciones en el hormigón que podrían haberse corregido con anticipación. Como se verificó en el primer caso de inspección, donde la operación realizada se enfocó en el encofrado (sólo se había vertido el 70% del hormigón) eso permitió al equipo verificar la correcta alineación del encofrado con el modelo.
