-Ubicación: Madrid, España  
-Industria: Edificación, Edificio de oficinas

-Fase de obra: Sobre rasante - Estructura  
-Método de captura de datos: iPad-Pro (3D Scanner App)

-Tamaño: 21.622 m<sup>2</sup>  
-Valor del proyecto: 15.4€ Millones

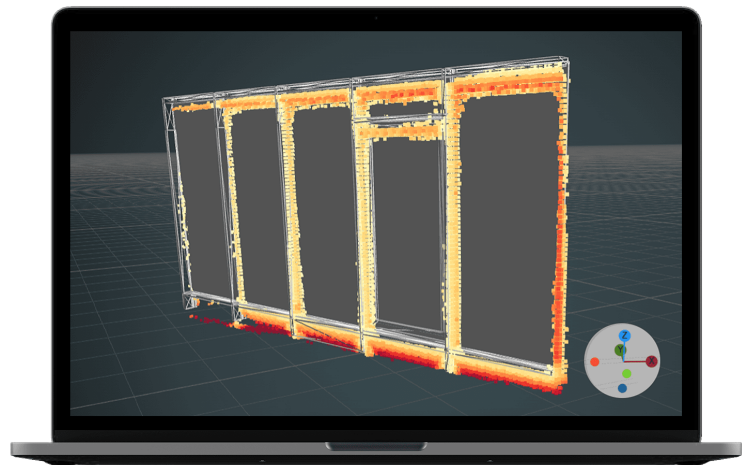
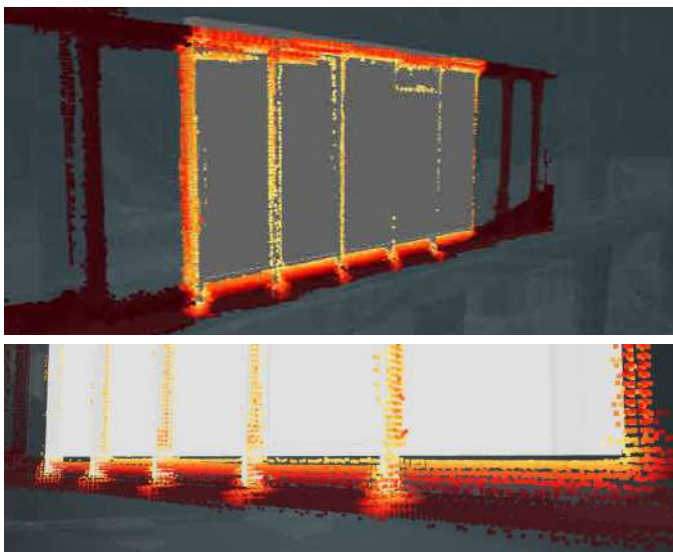
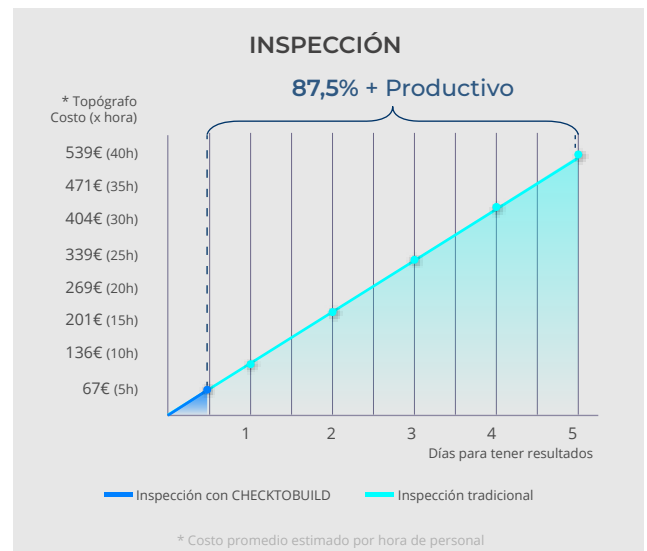
- **Todos los módulos están correctamente alineados**, alcanzando un 92% dentro de tolerancia con el modelo
- En color rojo se aprecian **los rodapiés que aún no se han instalado** y una malla presente en la nube que no coincide con el modelo
- Fachada completa, 10.2m<sup>2</sup>, **adaptada con facilidad a la geometría curva** del edificio

Al hacer la inspección, el jefe de obra descubrió que la alineación de los módulos prefabricados estaba correctamente instalada. Además, los resultados nos permitieron notar los elementos faltantes que formaban parte de los acabados finales del muro cortina, lo que significa que, aunque los módulos están ubicados en el ángulo y posición correctos, el avance del elemento no está completo al 100%.
