-Ubicación: Madrid, España  
-Industria: Edificación, Edificio de oficinas

-Fase de obra: Sobre rasante - Estructura  
-Método de captura de datos: iPad-Pro (Sitescape)

-Tamaño: 21.622 m<sup>2</sup>  
-Valor del proyecto: 15.4€ Millones

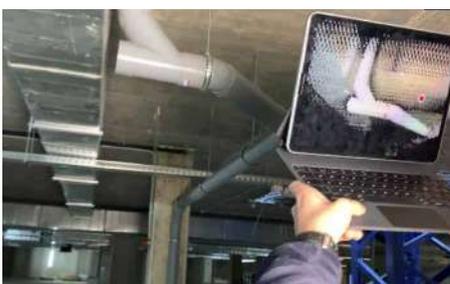
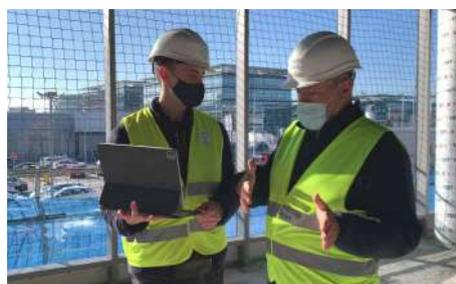
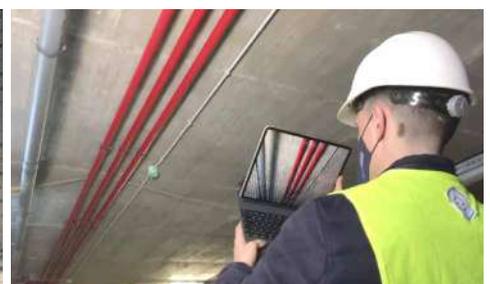
1. Probar la calidad del modelo As-built para la inspección de la construcción
2. Cargar modelos (BIM & POINT CLOUD) para ejecutar la inspección en el sitio
3. Después de tener resultados y activar el mapa de calor en la nube de puntos para ver si los elementos están correctamente instalados y alineados con el modelo
4. Compartir la inspección con las partes interesadas

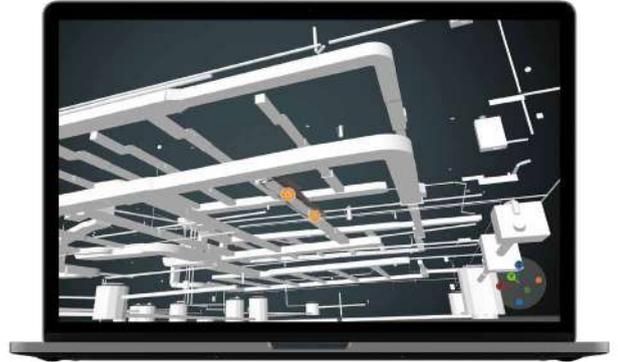
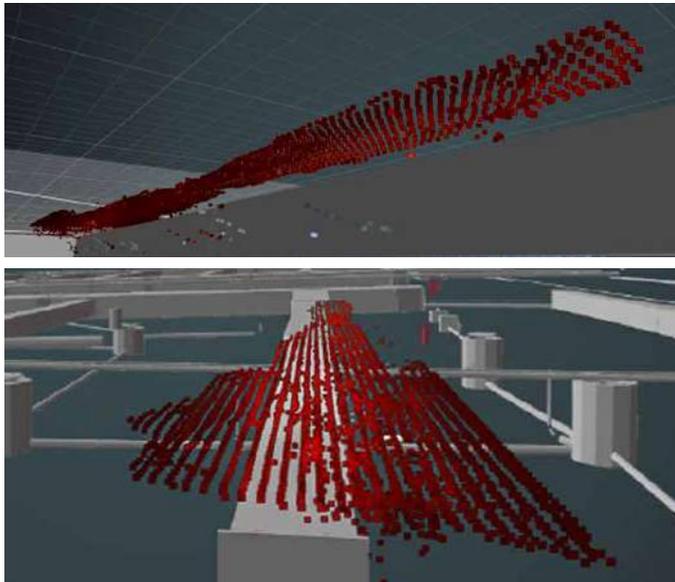
- La inspección fue realizada por el jefe de obra y el sistema encontró que **el elemento estaba solo un 5 % dentro de la tolerancia** del modelo. Tanto así, que toda la nube de puntos está en rojo representando la distancia de la tubería instalada con respecto al modelo.
- La alineación de las tuberías de agua inspeccionadas se ha confirmado **8 veces más rápido** que en los métodos de revisión tradicionales
- La tubería tiene 3.06 m de altura, **6 cm fuera de la tolerancia** del elemento planificado.

El cliente verificó todas las instalaciones de agua de la planta en construcción, el resultado general fue bueno, encontrando un solo elemento fuera de tolerancia. Aun así, la tubería desviada estaba más alta de lo que debería haber estado (3 m de altura), y esto no solo implicó costos extras de personal calificado, dicho error también implica horas extras para que el arquitecto actualice el modelo BIM.
