Sobre el proyecto

-Ubicación: Madrid, España
-Industria: Edificación, Edificio de oficinas

-Fase de obra: Sobre rasante - Estructura
-Método de captura de datos: iPad-Pro (Sitescape)

Resultado de la 1ª INSPECCIÓN

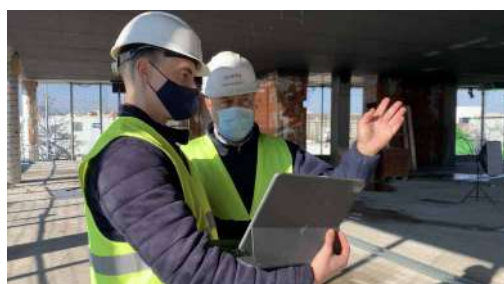
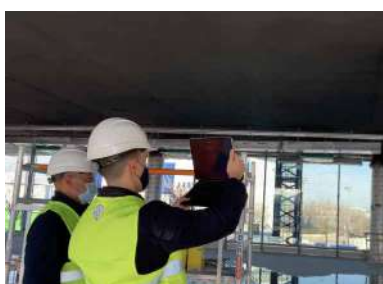
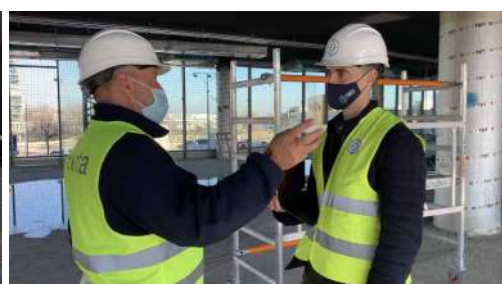
1. Probar la calidad de la nube de puntos que contiene el encofrado antes del vertido in situ.
2. Cargar los modelos (BIM & NUBE DE PUNTOS) para ejecutar la inspección in situ.
3. Después de tener resultados, variar la visualización del modelo de sólido a esqueleto y activar el mapa de calor en la nube de puntos para resaltar las áreas fuera de tolerancia.
4. Compartir la inspección con las partes interesadas e involucradas para determinar cómo proceder.

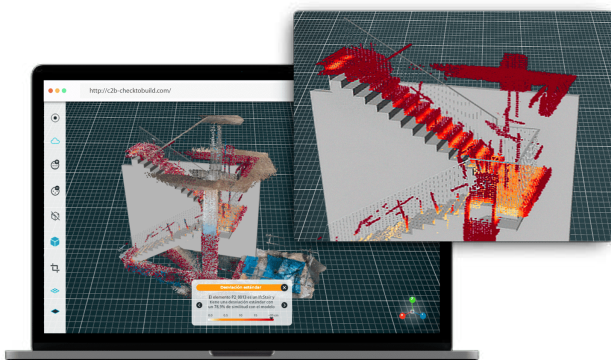
Resultado de la 2ª INSPECCIÓN

Desde el inicio del proyecto se requirió el uso de múltiples técnicas de captura de datos. El cliente proporcionó múltiples modelos construidos (variando el software o el hardware utilizado). Y los subió a la Plataforma C2B de CHECKTOBUILD para probar si ofrecía resultados al menos tan precisos como si decidieran utilizar otras técnicas tradicionales de "captura de la realidad". La segunda inspección se realizó en el elemento de escalera de la torre de acceso oeste del proyecto, entre el primer y segundo piso. Con la diferencia que en esta ocasión el elemento ya estaba vertido antes de poder verificar el encofrado.

La plataforma C2B alineó, corrigió automáticamente y limpió el modelo construido para proporcionar automáticamente resultados 34 horas más rápido que los métodos tradicionales.

El segundo tramo de la escalera tiene una inclinación superior a la del modelo. Su área más alejada representaría un costo extra de 1.14m³ de concreto

El elemento tiene un 61% de similitud (puntos dentro de nuestros valores de tolerancia) con el elemento proyectado en el modelo
