-Ubicación: Madrid, España  
-Industria: Edificación, Edificio de oficinas

-Fase de obra: Sobre rasante - Estructura  
-Método de captura de datos: iPad-Pro (3D Scanner App)

-Tamaño: 21.622 m<sup>2</sup>  
-Valor del proyecto: 15.4€ Millones

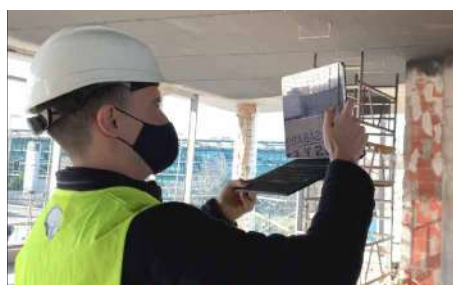
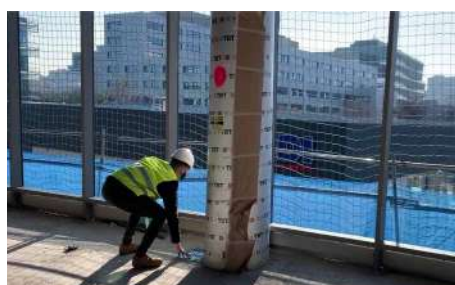
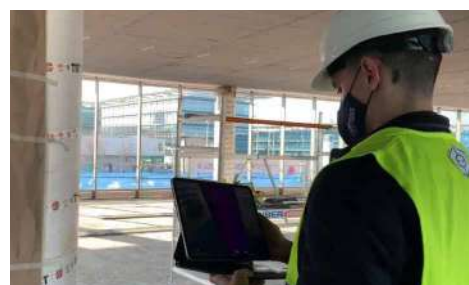
Como la técnica de captura de datos elegida por el cliente era a través de aplicaciones en un iPad, la inspección se procesó con más de una nube de puntos contra el modelo BIM y mostró:

- **Todos los módulos están correctamente alineados**, alcanzando un 92% dentro de tolerancia con el modelo
- En color rojo se aprecian **los rodapiés que aún no se han instalado** y una malla presente en la nube que no coincide con el modelo
- Fachada completa, 10.2m<sup>2</sup>, **adaptada con facilidad a la geometría curva** del edificio
